РЕКУЛЬТИВАЦИЯ ПО-ШВЕЙЦАРСКИ

*В. Хефели, доктор технических наук Высшей технической школы г. Цюриха,
А. Амманн, Smart Resources, Швейцария*

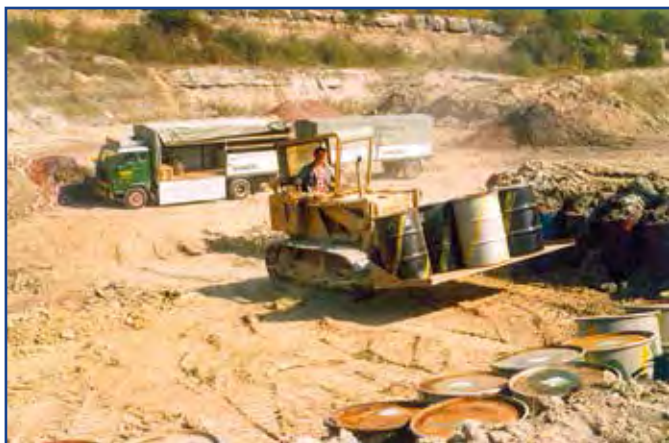
Захоронение опасных отходов на полигоне SMDK (1980 г.)

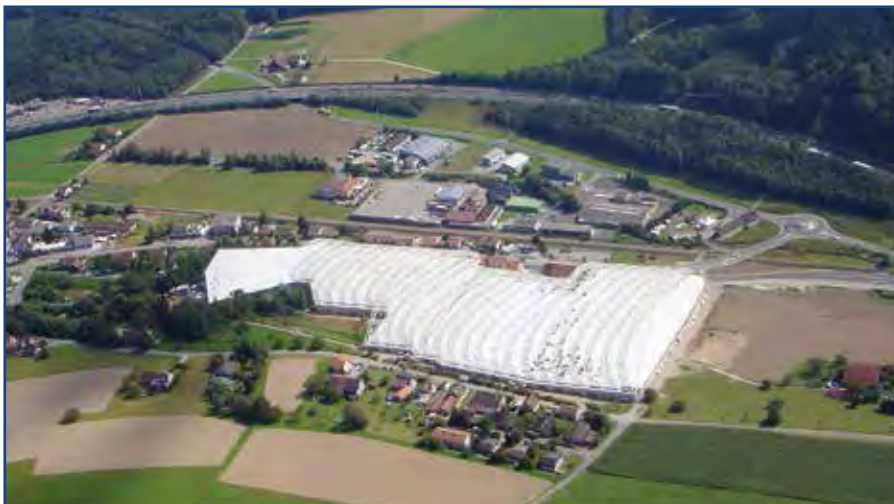
Полигон SMDK, вид сверху до возведения крыши

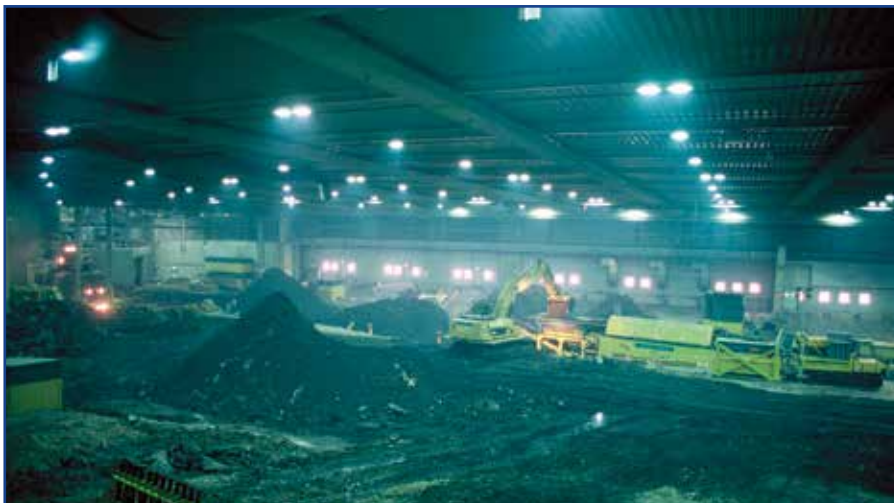
Полигон SMDK под крышей

работы в условиях повышенных требований к безопасности. Над полигоном была сооружена самая большая в Швейцарии крыша без единой опоры в середине. В расположенных над

территорией полигона помещениях с помощью мощных вентиляторов постоянно поддерживалось пониженное давление воздуха, состояние отводимого воздуха непрерывно контроли-

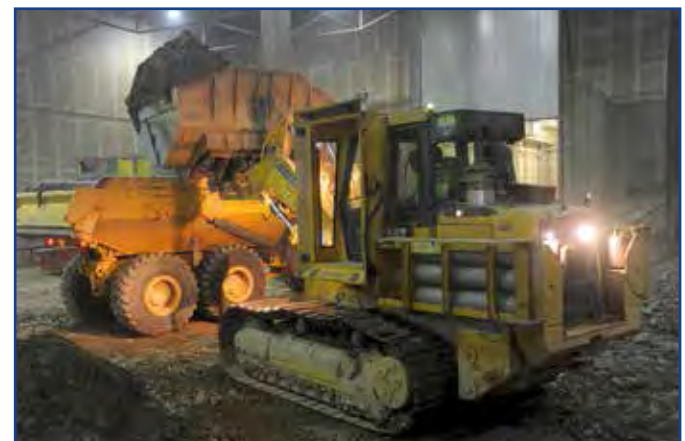
Работы по выемке отходов с полигона SMDK проводились внутри здания
